# Meerjarenonderhoudsplan

121 • VvE Arnhemsestraatweg 28-74

Arnhemsestraatweg 28-74

Velp

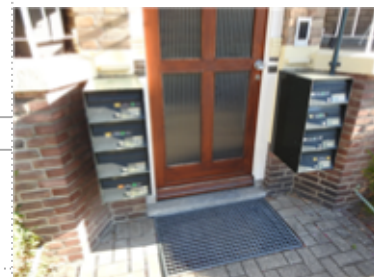
| Ernst | Intensiteit | Omvang | Conditie | Risico/prioriteit |

De transparante afwerking op de entreeduren van de trappenhuizen is in een matige staat, er zijn kale delen zichtbaar en diverse (mechanische) schade. Het advies is de toegangsdeuren te schilderen.

| Schilderen entreeduren trappenhuizen | | 3,00 st | € 272 |

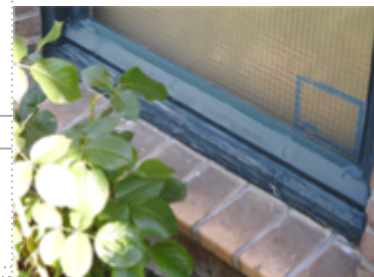
| Ernst | Intensiteit | Omvang | Conditie | Risico/prioriteit |
|---|---|---|---|---|
| Ernstig | 3 | 3 | 4 | Technische vervolgschade - matig effect<br>Beleving & Esthetica - matig effect<br>Score: 4 |

| Groot schilderwerk kozijn en raam hout dekkend | | 21,93 m2 | € 1.111 |

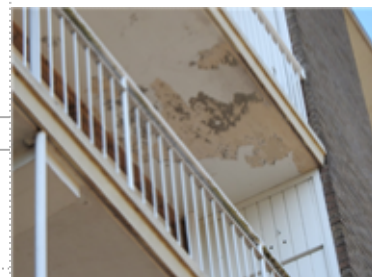
| Ernst | Intensiteit | Omvang | Conditie | Risico/prioriteit |
|---|---|---|---|---|
| Ernstig | 3 | 3 | 4 | Technische vervolgschade - gering effect<br>Beleving & Esthetica - ernstig effect<br>Score: 5 |

Op diverse plaatsen onthecht het schilderwerk aan de onderzijden van de balkons aan de achtergevel. Vermoedelijk is de coating op de balkonvloeren niet meer waterdicht waardoor de constructie vochtig wordt en het schilderwerk onthecht. Het advies is om de plafonds te schilderen na herstel van de vloercoating.

| Groot schilderwerk betonconstructie plafond | | 174,80 m2 | € 5.899 |

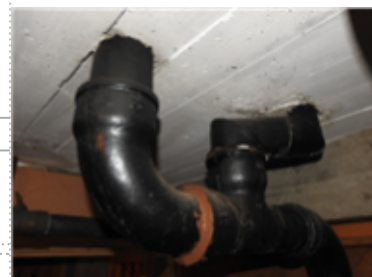
K5EM01 Corrosie

| Ernst | Intensiteit | Omvang | Conditie | Risico/prioriteit |
|---|---|---|---|---|
| Ernstig | 2 | 4 | 4 | Technische vervolgschade - matig effect<br>Score: 4 |

Het gebouw is voorzien van gietijzeren standleidingen. Van deze leidingen is bekend dat deze corroderen aan de binnenzijde waardoor verstoppingen en lekkages kunnen ontstaan. Ondanks dat er momenteel geen directe klachten zijn is het advies op de standleidingen te laten inspecteren en deze, afhankelijk van de uitkomsten van dit onderzoek, de leidingen te renoveren.

| Inspecteren standleidingen | | 1,00 pst | € 3.025 |

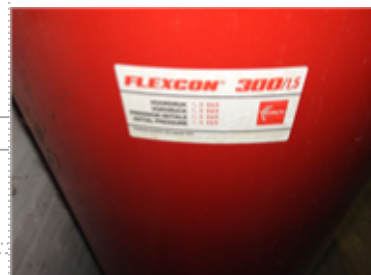
| Ernst | Intensiteit | Omvang | Conditie | Risico/prioriteit |
|---|---|---|---|---|
| Gering | 3 | 5 | 4 | Technische vervolgschade - matig effect<br>Score: 4 |

De theoretische levensduur van het expantievat is verstreken. Men dient rekening te houden met vervanging op termijn.

| Vervangen | | 1,00 pst | € 1.815 |

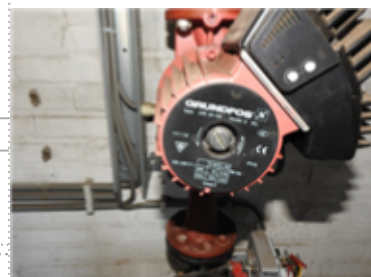
**5610 Circulatiepomp TRG warmte/koude distributie DN40**

| Ernst | Intensiteit | Omvang | Conditie | Risico/prioriteit |
|---|---|---|---|---|
| Gering | 3 | 5 | 4 | Technische vervolgschade - matig effect<br>Score: 4 |

Beide circulatiepompen ten behoeven van de warmte distributie hebben ruim hun theoretische levensduur bereikt. Men dient rekening te houden met het vervangen van de pompen op korte termijn.

| Vervangen Circulatiepomp TRG warmte/koude distributie DN40 | | 2,00 st | € 6.050 |

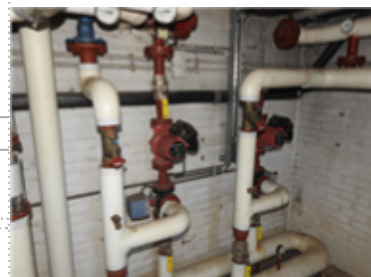
Diverse appendages en verdelers in de technischeruimte zijn niet geïsoleerd. Door het aanbrengen van leiding / appendage isolatie (bijvoorbeeld matrassen) kan een aanzienlijke energetische besparingen worden gerealiseerd.

| Activiteit: | 2023 | Hvh | Totaal |
|---|---|---|---|
| Aanbrengen leidingisolatie (matrassen) | | 1,00 pst | € 4.235 |

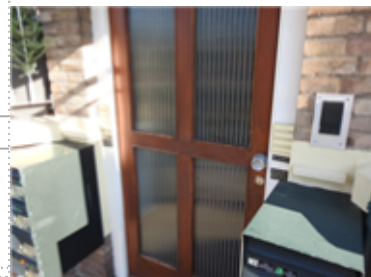
**6412 Intercom installatie**

| Gering | 3 | 5 | 4 | Technische vervolgschade - matig effect<br>Beleving & Esthetica - matig effect<br>Score: 4 |

De theoretische levensduur van de intercominstallatie is ruim verstreken, men dient rekening te houden met vervanging van het systeem op termijn.

| Activiteit: | 2023 | Hvh | Totaal |
|---|---|---|---|
| Vervangen intercom | | 3,00 pst | € 9.075 |

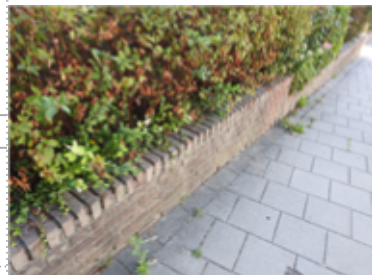
**9031 Tuinmuur metselwerk**

| Ernst | Intensiteit | Omvang | Conditie | Risico/prioriteit |
|---|---|---|---|---|
| Serieus | 2 | 3 | 2 | Technische vervolgschade - gering effect<br>Beleving & Esthetica - matig effect<br>Score: 5 |

Op diverse plaatsen is verزند / uitgespoeld voegwerk zichtbaar bij de tuinmuren. Voornamelijk de rollaag van de oude tuinmuurdelen zijn gedegradeerd. Het advies is om gelijktijdig met het geplande onderhoud in 2025 het voegwerk te herstellen.

| Vervangen voegwerk | | 26,00 m2 | € 1.416 |

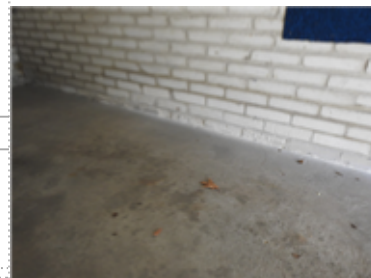
B3EW01 Vocht, optrekkend (met name dragend metselwerk)

| Ernst | Intensiteit | Omvang | Conditie | Risico/prioriteit |
|---|---|---|---|---|
| Ernstig | 3 | 2 | 3 | Technische vervolgschade - matig effect<br>Beleving & Esthetica - matig effect<br>Score: 4 |

Structureel is een deel van de kalkzandsteen aangetast. Het lijkt op optrekkend vocht echter zijn de stenen niet vochtig. condensatie lijkt ook niet waarschijnlijk. Onderzoek heeft uitgewezen dat de schade niet tot nauwelijks afbreuk doet aan de constructieve sterkte van de stenen. Er is daardoor geen technische noodzaak voor herstel van de garagemuren

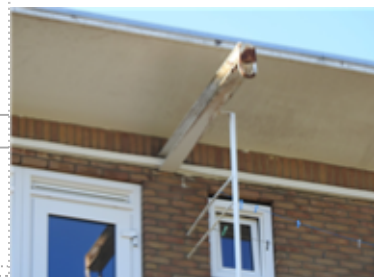
B4EM03 Corrosie aan dragende onderdelen

| Ernst | Intensiteit | Omvang | Conditie | Risico/prioriteit |
|---|---|---|---|---|
| Ernstig | 2 | 3 | 3 | Veiligheid & Gezondheid - matig effect<br>Beleving & Esthetica - matig effect<br>Score: 2 |

Bij diverse stalen verhuiskalken is corrosie waargenomen. Het advies is om de verhuiskalken voorafgaand aan het komende schilderwerk te herstellen.

| Herstellen verhuiskalk | | 6,00 st | € 545 |

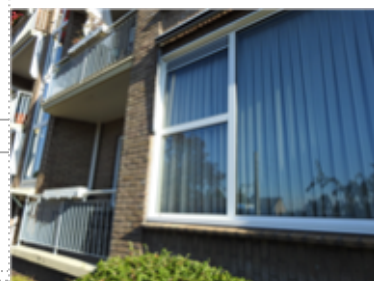
| Ernst | Intensiteit | Omvang | Conditie | Risico/prioriteit |
|---|---|---|---|---|
| Serius | 3 | 3 | 3 | Technische vervolgschade - matig effect<br>Beleving & Esthetica - matig effect<br>Score: 4 |

In de voorgevel en de westgevel zijn de niet bereikbare kozijnen begin jaren 80 vervangen voor kunststof. Deze kunststof kozijnen zijn verouderd, vertonen slijtage, geven tochtklachten en vertonen kleine lekkages. Het advies is de kozijnen te vervangen volgens planning.

Vervangen kozijnen volgens planning

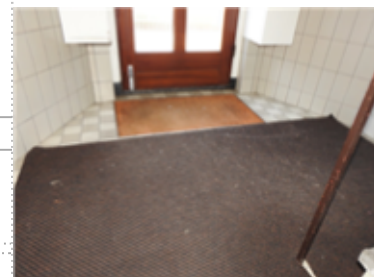
De schoonloopmatten vertonen beginnende slijtage en vervuiling. Het advies is de matten te vervangen volgens planning.

Vervangen volgens planning

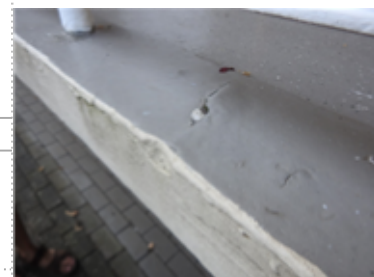
**4623 Buitenschilderwerk betonvloer coating (Triflex)**

| Ernst | Intensiteit | Omvang | Conditie | Risico/prioriteit |
|---|---|---|---|---|
| Serius | 3 | 3 | 3 | Technische vervolgschade - matig effect<br>Beleving & Esthetica - matig effect<br>Score: 4 |

Op diverse plaatsen in de achtergevel zijn schades zichtbaar welke kunnen duiden op scheuren in de vloercoating. Omstreeks 2010 is de vloercoating in zijn geheel vervangen waarbij geen volledig scheur overbruggend systeem is toegepast, alleen ter plaatse van de scheuren in de betonconstructie is een wapening in de coating toegepast. Het advies is om voorafgaand aan het geplande schilderwerk aan de balkonplafonds en ditekanten de vloercoating te herstellen.

Herstellen coating 184,80 m2 € 5.590

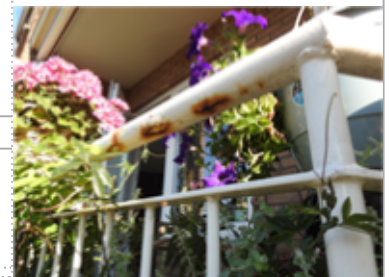
B11EM03 Corrosie (>1% van oppervlak)

| Ernst | Intensiteit | Omvang | Conditie | Risico/prioriteit |
|---|---|---|---|---|
| Ernstig | 3 | 2 | 3 | Technische vervolgschade - gering effect<br>Beleving & Esthetica - matig effect<br>Score: 5 |

Ter plaatse van huisnummer 68 vertoont het hekwerk van het balkon aan de voorzijde corrosie (zie ook element hekwerken). Na hetstel van het hekwerk dient ook het schilderwerk hersteld te worden.

| Herstellen schilderwerk | | 1,00 pst | € 303 |

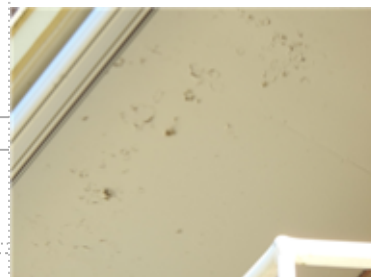
| Ernst | Intensiteit | Omvang | Conditie | Risico/prioriteit |
|---|---|---|---|---|
| Ernstig | 3 | 2 | 3 | Beleving & Esthetica - ernstig effect<br>Score: 6 |

Bij diverse balkons aan de voorzijde vertoont het schilderwerk aan de onderzijden van de balkons intercoat onthechting. Waarschijnlijk waren de balkons nog te vochtig toen deze destijds in 2014 zijn geschilderd. Het advies is om de plafonds bij het volgende schilderwerk in 2025 te herstellen.

| Groot schilderwerk betonconstructie plafond | | 83,18 m2 | € 2.807 |

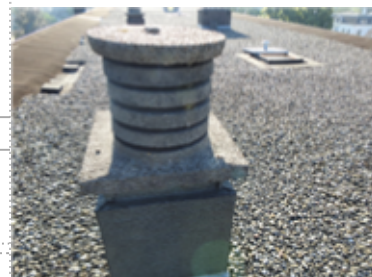
| Ernst | Intensiteit | Omvang | Conditie | Risico/prioriteit |
|---|---|---|---|---|
| Serius | 2 | 4 | 3 | Technische vervolgschade - matig effect<br>Score: 4 |

De dakdekker heeft aangegeven dat de dakbedekking in een matige staat verkeert. Het advies is om de dakbedekking te vervangen volgens planning.

Vervangen volgens planning

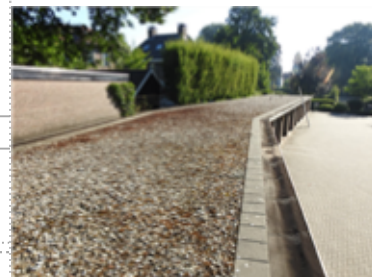
**4711 Dakbedekking bitumen ballast**

| Ernst | Intensiteit | Omvang | Conditie | Risico/prioriteit |
|---|---|---|---|---|
| Serius | 2 | 4 | 3 | Technische vervolgschade - matig effect<br>Score: 4 |

De dakdekker heeft aangegeven dat de dakbedekking in een matige staat verkeert. Tevens is er sprake van enoge mosvorming in het grind. Het advies is om de dakbedekking te vervangen volgens planning.

Vervangen volgens planning

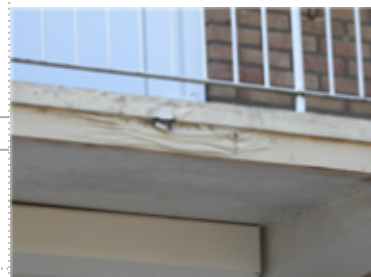
| Ernst | Intensiteit | Omvang | Conditie | Risico/prioriteit |
|---|---|---|---|---|
| Serius | 3 | 2 | 2 | Technische vervolgschade - gering effect<br>Beleving & Esthetica - matig effect<br>Score: 5 |

| In de galerijen zijn diverse schades zichtbaar. Het advies is om dit voorafgaand aan het komende schilderwerk te herstellen. | | | |

| Herstellen betonnen galerijconstructie | | 1,00 pst | € 6.050 |

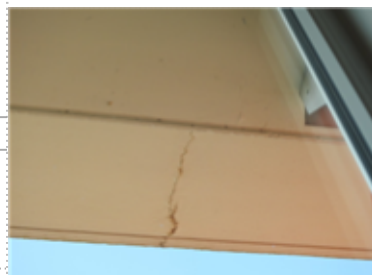
B5SC02 Niet constructieve scheuren

| Ernst | Intensiteit | Omvang | Conditie | Risico/prioriteit |
|---|---|---|---|---|
| Serius | 3 | 2 | 2 | Technische vervolgschade - matig effect<br>Beleving & Esthetica - matig effect<br>Score: 4 |

In het overstek aan de voorzijde is een niet constructieve scheur zichtbaar. De oorzaak is waarschijnlijk de thermische werking van het beton. Het advies is de scheuren te herstellen gelijktijdig met de eerstvolgende schilderbeurt.

| Herstellen gelijktijdig met schilderwerk | | 1,00 pst | € 303 |

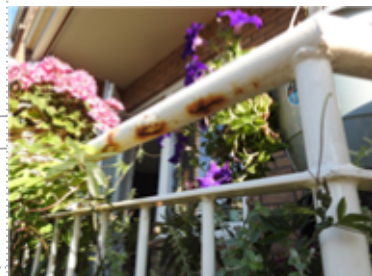
B4EM03 Corrosie

| Ernst | Intensiteit | Omvang | Conditie | Risico/prioriteit |
|---|---|---|---|---|
| Ernstig | 3 | 1 | 2 | Technische vervolgschade - gering effect<br>Beleving & Esthetica - matig effect<br>Score: 5 |

Ter plaatse van huisnummer 66 vertoont het balkonhekwerk aan de voorzijde corrosie. Het hekwerk dient hersteld te worden.

| Herstellen hekwerk | | 1,00 pst | € 908 |
