# Meerjarenonderhoudsplan

121 • VvE Arnhemsestraatweg 28-74

Arnhemsestraatweg 28-74

Velp

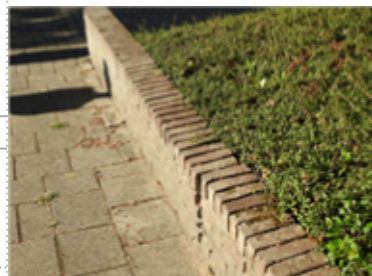
| Ernst | Intensiteit | Omvang | Conditie | Risico/prioriteit |
| Serieus | 3 | 2 | 2 | Technische vervolgschade - gering effect<br>Beleving & Esthetica - matig effect<br>Score: 5 |

Activiteit:

Bewaken

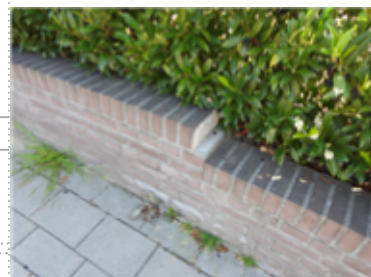
| Ernst | Intensiteit | Omvang | Conditie | Risico/prioriteit |
| Gering | 2 | 1 | 1 | Beleving & Esthetica - matig effect<br>Score: 7 |

| Activiteit: | 2025 | Hvh | Totaal |
| Herstellen ontbrekende stenen | | 1,00 pst | € 303 |

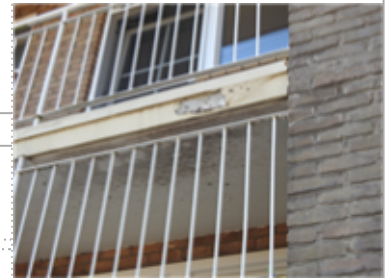
| Ernst | Intensiteit | Omvang | Conditie | Risico/prioriteit |
| Ernstig | 3 | 2 | 3 | Beleving & Esthetica - ernstig effect<br>Score: 6 |

| Activiteit: | 2023 | Hvh | Totaal |
| Groot schilderwerk steenachtig | | 96,30 m2 | € 4.078 |

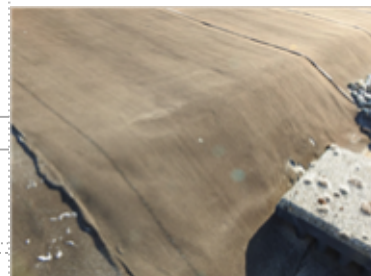
| Ernst | Intensiteit | Omvang | Conditie | Risico/prioriteit |
| Serius | 2 | 4 | 3 | Technische vervolgschade - matig effect<br>Score: 4 |

| Activiteit: | 2025 |

Vervangen volgens planning

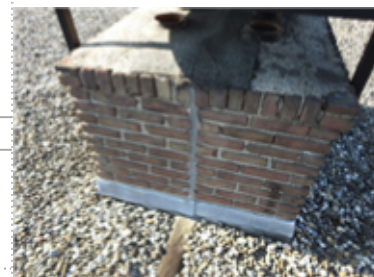
| Ernst | Intensiteit | Omvang | Conditie | Risico/prioriteit |
| Serius | 2 | 4 | 3 | Technische vervolgschade - gering effect<br>Beleving & Esthetica - gering effect<br>Score: 5 |

Activiteit: 2030

Renoveren schoorsteen volgens planning

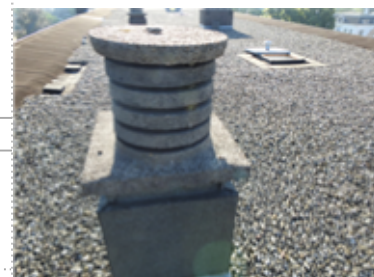
| Ernst | Intensiteit | Omvang | Conditie | Risico/prioriteit |
| Serius | 2 | 4 | 3 | Technische vervolgschade - matig effect<br>Beleving & Esthetica - gering effect<br>Score: 4 |

Activiteit:

Renoveren schoorstenen volgens planning

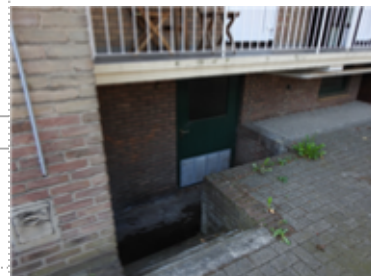
| Ernst | Intensiteit | Omvang | Conditie | Risico/prioriteit |
| Gering | 2 | 4 | 2 | Veiligheid & Gezondheid - gering effect<br>Beleving & Esthetica - matig effect<br>Score: 3 |

| Activiteit: | 2023 | Hvh | Totaal |
| Reinigen betontrap | | 1,00 pst | € 182 |
